PROJEKT KONSERWATORSKO- RESTAURATORSKO-  
BUDOWLANY

KAPLICA GROBOWA RODZIN  
BRANICKICH I POTOCKICH

MONTRESOR (Indre-et-Loire) FRANCJA

Niniejszy projekt opracowano na zlecenie:  
**Narodowego Instytutu Polskiego Dziedzictwa Kulturowego za Granicą.**

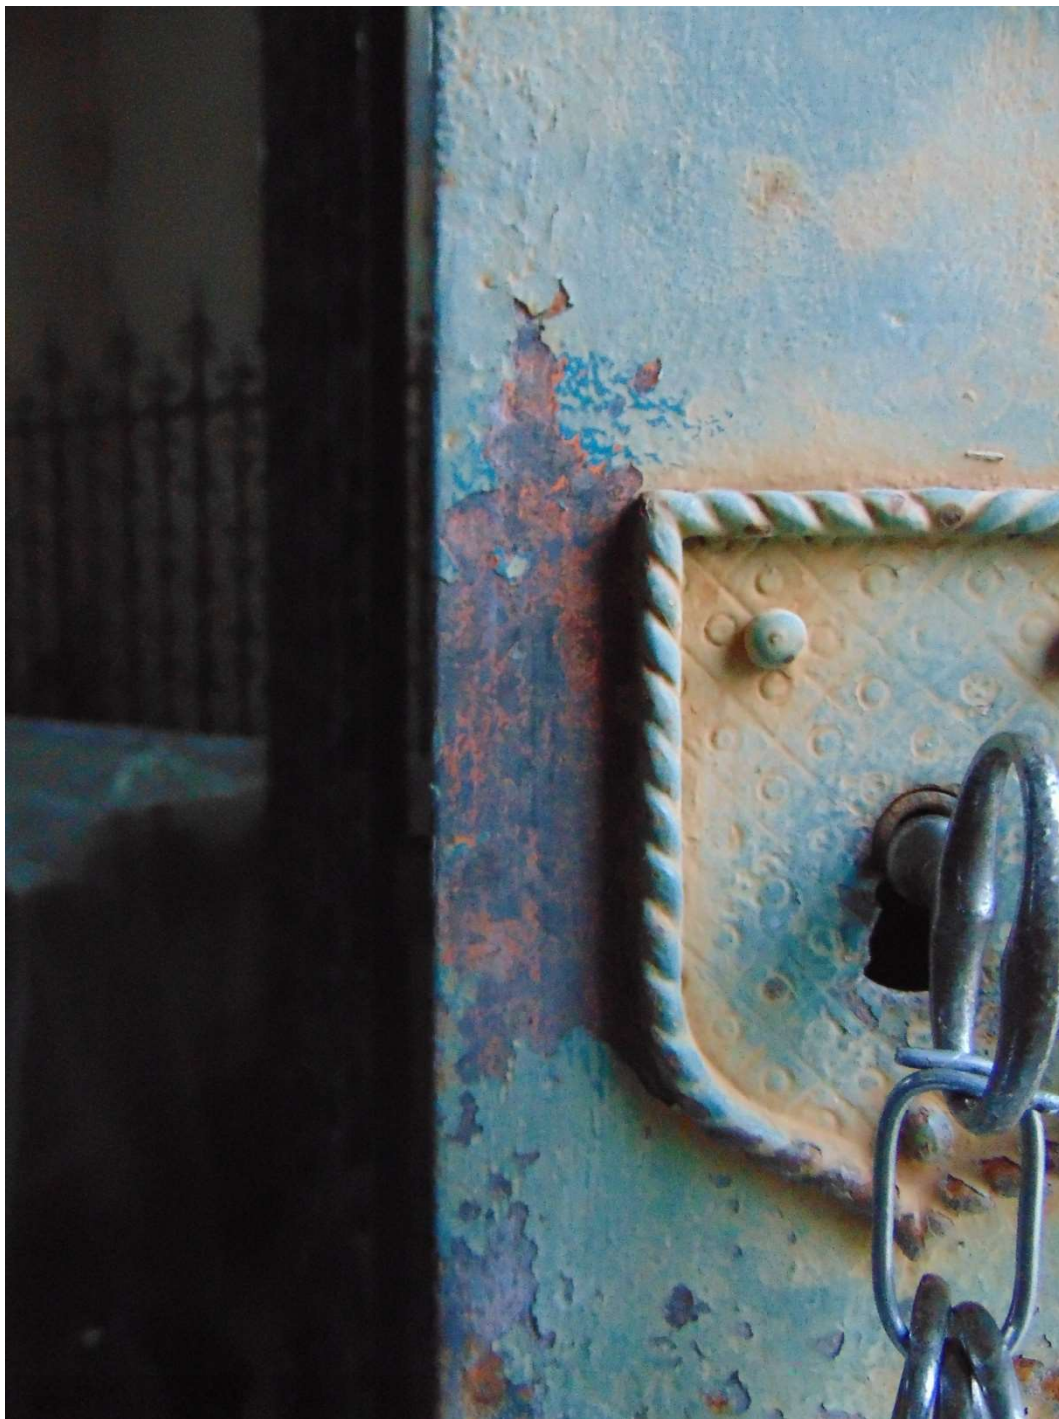
Fot. 1 Montresor. Mauzoleum Branickich. Fragment drzwi do mauzoleum. XIX wiek. Widoczne poszczególne nawarstwienia, produkty korozji metalu oraz łuszczące się warstwy przemalowań.

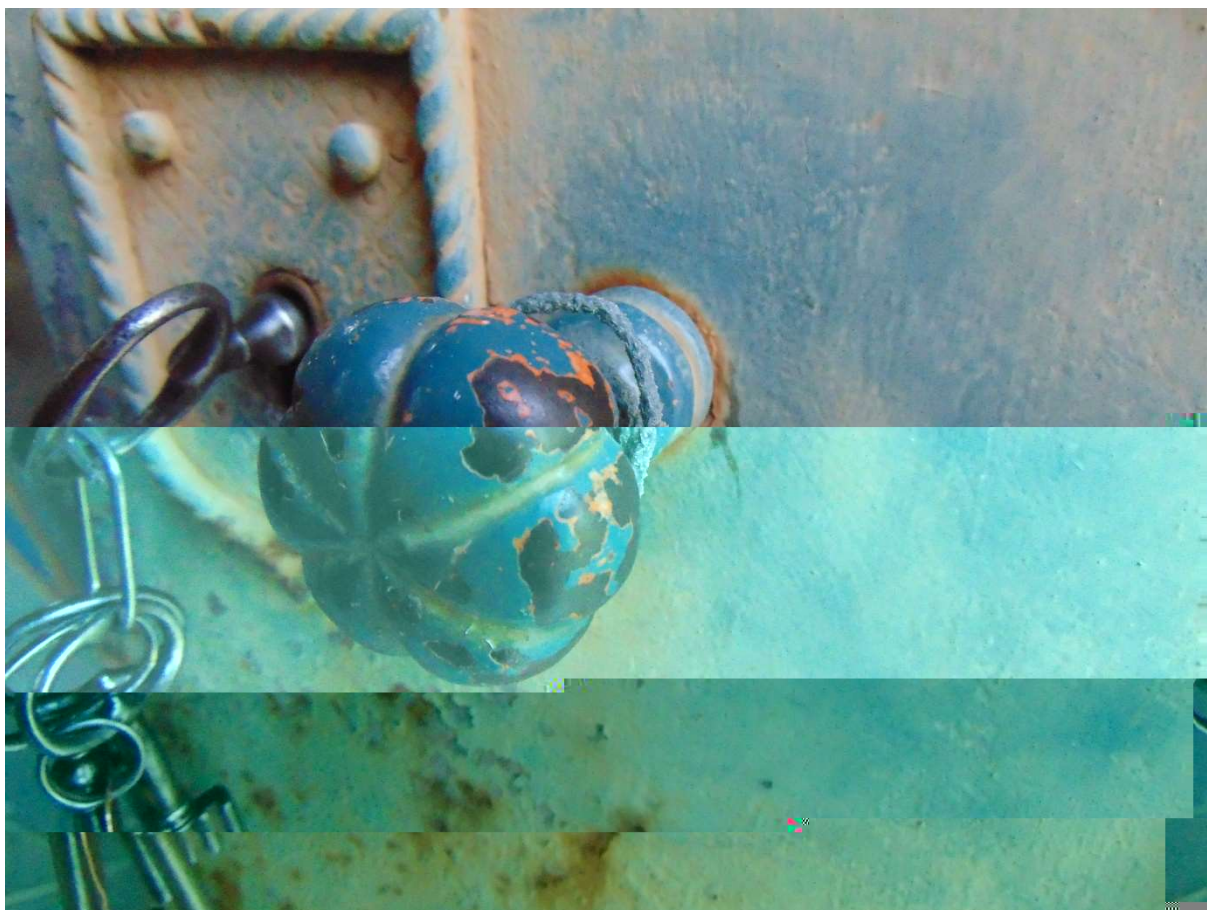
**Fot. 2 Montresor. Mauzoleum Branickich. Fragment drzwi do mauzoleum. XIX wiek. Widoczne poszczególne nawarstwienia na galce. widoczne również produkty korozji metalu - rdzawe zaplamienia.**

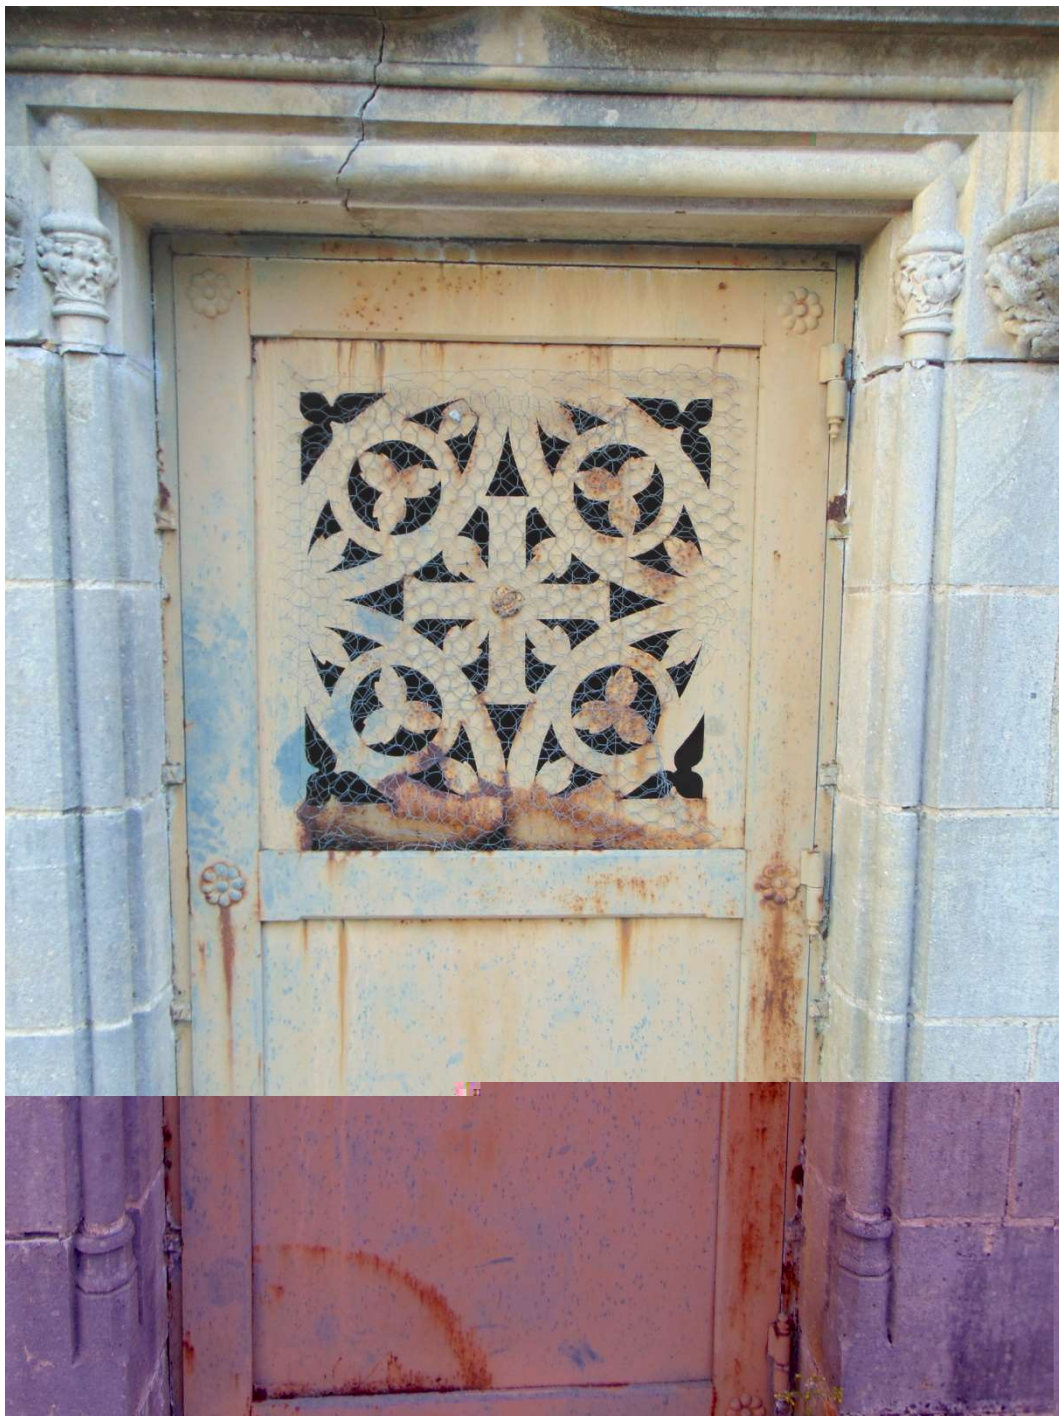
**Fot. 3 Montresor. Mauzoleum Branickich. Drzwi do mauzoleum - późniejsze. XIX wiek. Widoczny stan zachowania drzwi. Korodujące fragmenty, zacieki z rdzy, przemalowania i zabrudzenia.**
